Neue Brenner setzen Dampfkessel außer Betrieb

In einem Industriebetrieb wurden die Brenner eines 10 Jahre alten und eines 25 Jahre alten Dampfkessels, welche ca. 10 Jahre störungsfrei gearbeitet hatten, durch neue, emissionsarme (LowNox) Brenner ersetzt.

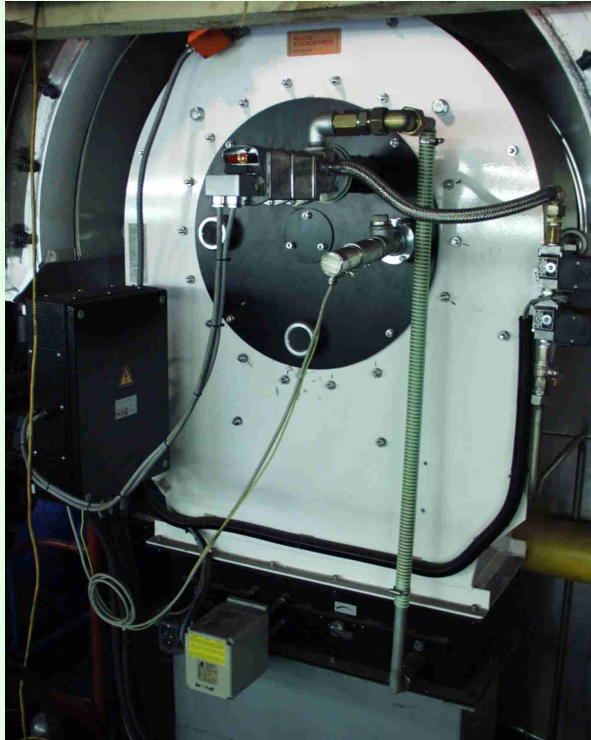
Bereits kurze Zeit nach der Installation der neuen Brenner kam es bei der jüngeren Kesselanlage zu Rissbildungen in den Schweißverbindungen Rauchrohre/Rohrplatte, zwischen 1. Zug (Flammrohr) und 2. Zug (Rauchrohr), was kostspielige Sanierungen und Reparaturen notwendig machte.

Nach ca. 6 Monaten traten ähnliche Risse auch bei der älteren Kesselanlage auf.

Basierend auf den Messungen, Untersuchungen und Analysen wurde nachgewiesen, dass die rasche Anfahrsgeschwindigkeit der neuen Brenner für das Überschreiten der zulässigen Spannungsgrenzen in den Schweißnahtverbindungen mitverantwortlich ist.

Weitere Schadensursachen waren Mängel in der hydraulischen Schaltung des Kesselnetzes.
