Mängel an einem Aufzug in einem Amtsgebäude

Ein Aufzug, Baujahr 1968, in einem Amtsgebäude der Stadt Graz wies lt. einer Überprüfung Mängel auf.

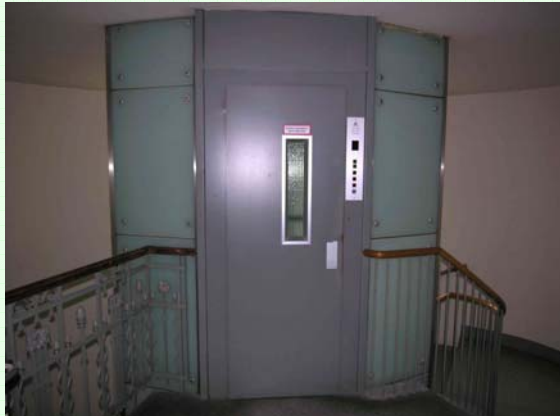
Einerseits war die die Tür zum Triebwerksraum nicht selbst schließend - diesbezüglich war auch die Brandschutzklasse nachzuweisen - andererseits war zu klären, ob die Verkleidung des Aufzugsschachtes im Amtsgebäude mit Drahtglas den derzeit geltenden Sicherheitsvorschriften entspricht.

Die Brandbeständigkeit des Dachbodenabschlusses muss gemäß ÖNorm B 3860 geprüft, die Herstellung überwacht und das Erzeugnis entsprechend gekennzeichnet werden. Der Dachbodenabschluss zum Triebwerksraum der o.a. Liftanlage entsprach den angeführten Anforderungen nicht.

Die Verkleidung des Aufzugsschachtes (Schachstumwehrgung) des gegenständlichen Liftes bestand aus einer stabilen Stahlrahmenkonstruktion, die in der Stiege kraftschlüssig verankert war.

Die Wände der Stahlrahmenkonstruktion waren aus Drahtglas in einer ausreichenden Stärke, gemäß Vorschriften der ÖN B 2450 Teil 2 vom 1. Dezember 1976, Pkt. 1.2.6., hergestellt.

Nach dem Stand der Technik von 2004 erfüllt Drahtglas (Glas mit einer Drahtnetzeinlage) nicht die Sicherheitsanforderungen (d.h. Schutz von Personen vor dem Absturz in die Tiefe, resp. Schutz vor den Gefahren, welche vom Betrieb des Aufzugs oder vom Aufzug als Anlage ausgehen - z.B. herabstürzende Aufzugsteile).

Lt. Auskunft der Feuerpolizei werden die Dachbodenabschlüsse zu Triebwerksräumen von Aufzügen in Graz immer in brandhemmender Ausführung vorgeschrieben und haben sich diese bestens bewährt.

Sie brauchen nicht selbstschließend zu sein, erforderlichenfalls werden auch solche mit oberem Deckel vorgeschrieben.

Aus rechtlicher Sicht bestand daher keine Veranlassung, die Drahtgläser des gegenständlichen Aufzugsschachtes auszutauschen.

Eine freiwillige Anpassung an den Stand der Technik oblag dem Ermessen des Gebäudeeigentümers
