Schnapsbrennen – Gefahren nicht unterschätzen!

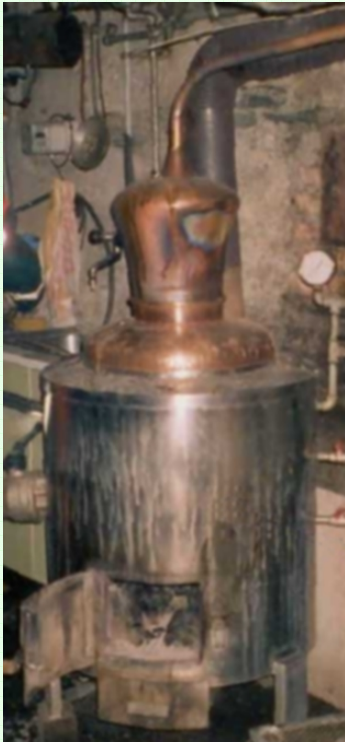
So baute z.B. der Betreiber einer alten, fabrikgefertigten Schnapsbrennanlage den Kessel vor dem alljährlichen Schnapsbrennen um und ersetzte den originalen Tellerkühler – angeblich wegen seiner zu geringen Leistung – durch einen Schlangenkühler aus engem Kupferrohr. Die Schnapsbrennanlage befand sich im Keller des Hauses. Die Zugangstüren öffneten nach Innen. Das Fenster wurde verschlossen, um eine Belästigung der Nachbarn durch den Alkoholgeruch zu vermeiden.

Der Betreiber führte den Brennvorgang in der üblichen Geschwindigkeit durch – die jedoch für den nunmehr eingebauten Schlangenkühler, mit seinem engen Strömungsquerschnitt, zu hoch war. Dies führte zuerst zu einer Druckexplosion, bei der der Helm der Brennblase ausgeschleudert wurde.

Bei der Explosion traten alkoholhaltige Dämpfe aus und vermengten sich mit der Umgebungsluft, sodass ein zündfähiges Gemisch entstand.

Das brodelnde, heiße Lutterwasser floss über den Rand der Brennblase bis zur Tür der mit Holz beschickten Feuerung. Der Alkohol des Lutterwassers entzündete sich, das Feuer brannte an der Kesselaußenwand nach oben und entzündete zugleich das Alkoholdampf-/Luftgemisch in der Umgebung der Brennanlage.

Die dadurch entstehende Explosion der Atmosphäre (zweite Explosion) erzeugte eine so starke Druckwelle, dass das Fenster des Kellerraums hinausgeschleudert wurde und dabei ein vor dem Fenster befindliches Gewächshaus zerstörte (Teile dieses Gewächshauses flogen bis zum Nachbargrundstück).

Ein Schnapsbrennkessel funktioniert im Grunde nach den Prinzipien eines Dampfkessels.

Umbauten an solchen Kesseln ohne fachmännische Hilfe können gefährliche Folgen haben.
