Brückenwaage – Beschädigung beim Abschleppen eines LKWs

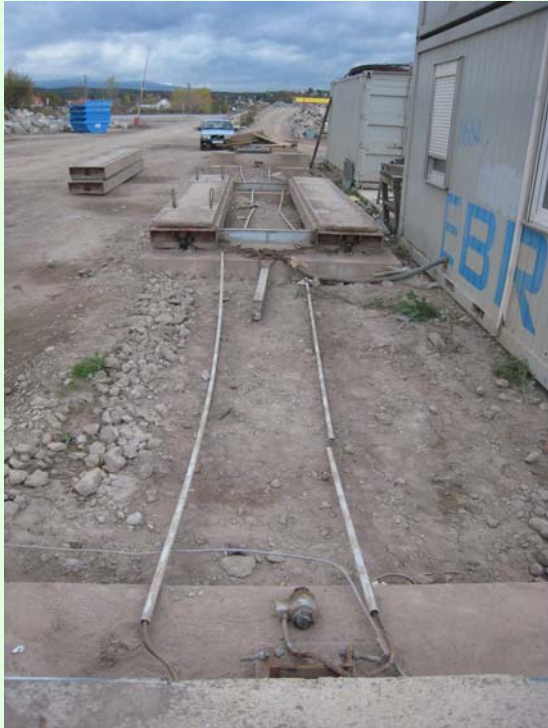
Sie geriet in Panik und bremste plötzlich ab, wodurch die Fahrzeugbremsen blockierten und das Fahrzeug, sowie die aus Betonelementen hergestellte Fahrbahnbrücke der Waage (Eigengewicht), gegen die Stoßdämpfer-Träger der Abfahrtsrampe stießen.

Die Folge davon war, dass der vordere Justierträger (mit Stoßdämpfer) der Fahrzeugwaage verbogen wurde und die Teile der Waage, welche auf Messzellen ruhten, so verschoben wurden, dass die Messzellen aus den Pendellagern kippten.

3 der Dosen waren augenscheinlich beschädigt.
